## Der Putz kommt runter vom Kirchturm

HISTORIE Sensationelle Entdeckung im Turm von St. Peter und Paul: Kalk-Sinter aus der römischen Fernwasserleitung

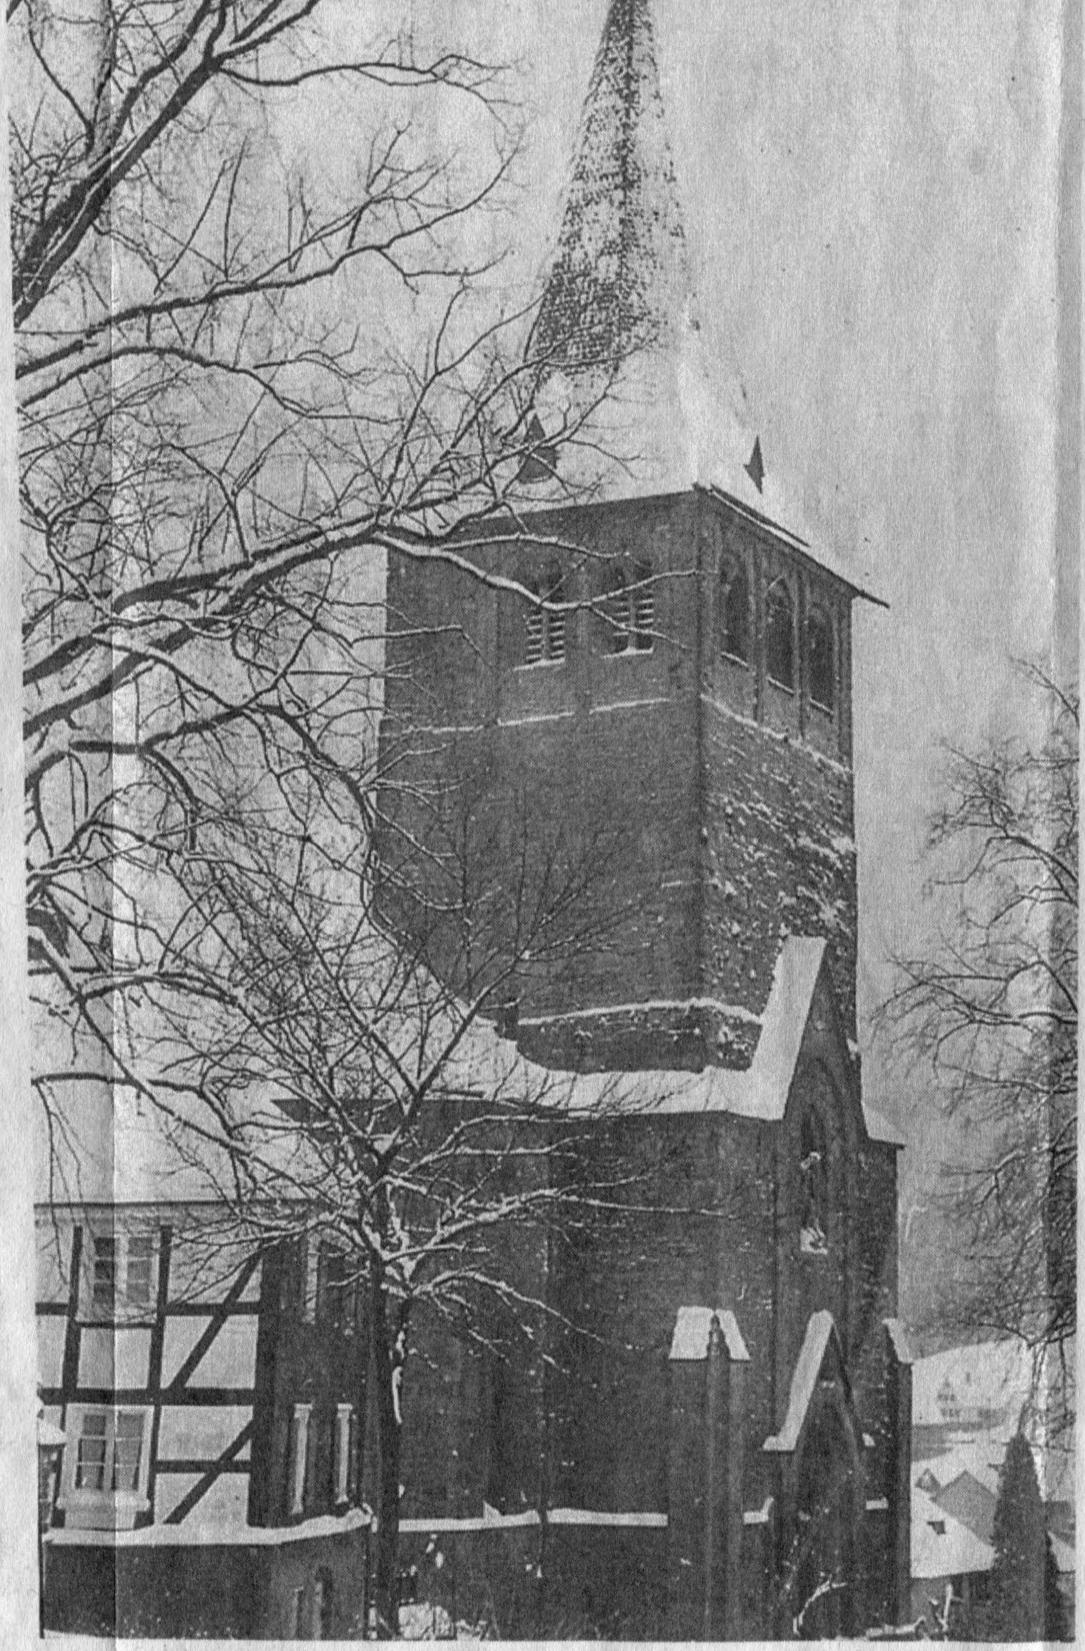
Der Kirchturm ohne Putz in den 1930er Jahren: So soll er künftig wieder aussehen. Oben in den Schall-Luken sind zwei der sieben Kalk-Sinab. Vor allem im 11. und 12. Jahr- ter-Säulen zu sehen.

Im Zuge der Sanierungsarbeiten machten Fachleute des Landschaftsverbandes Rheinland (LVR) eine Entdeckung, die zumindest unter Experten als wissenschaftliche Sensation gilt: Die Säulen, die oben im Turm in den Schall-Luken zu sehen sind, bestehen aus Kalk-Sinter. Diplom-Res-

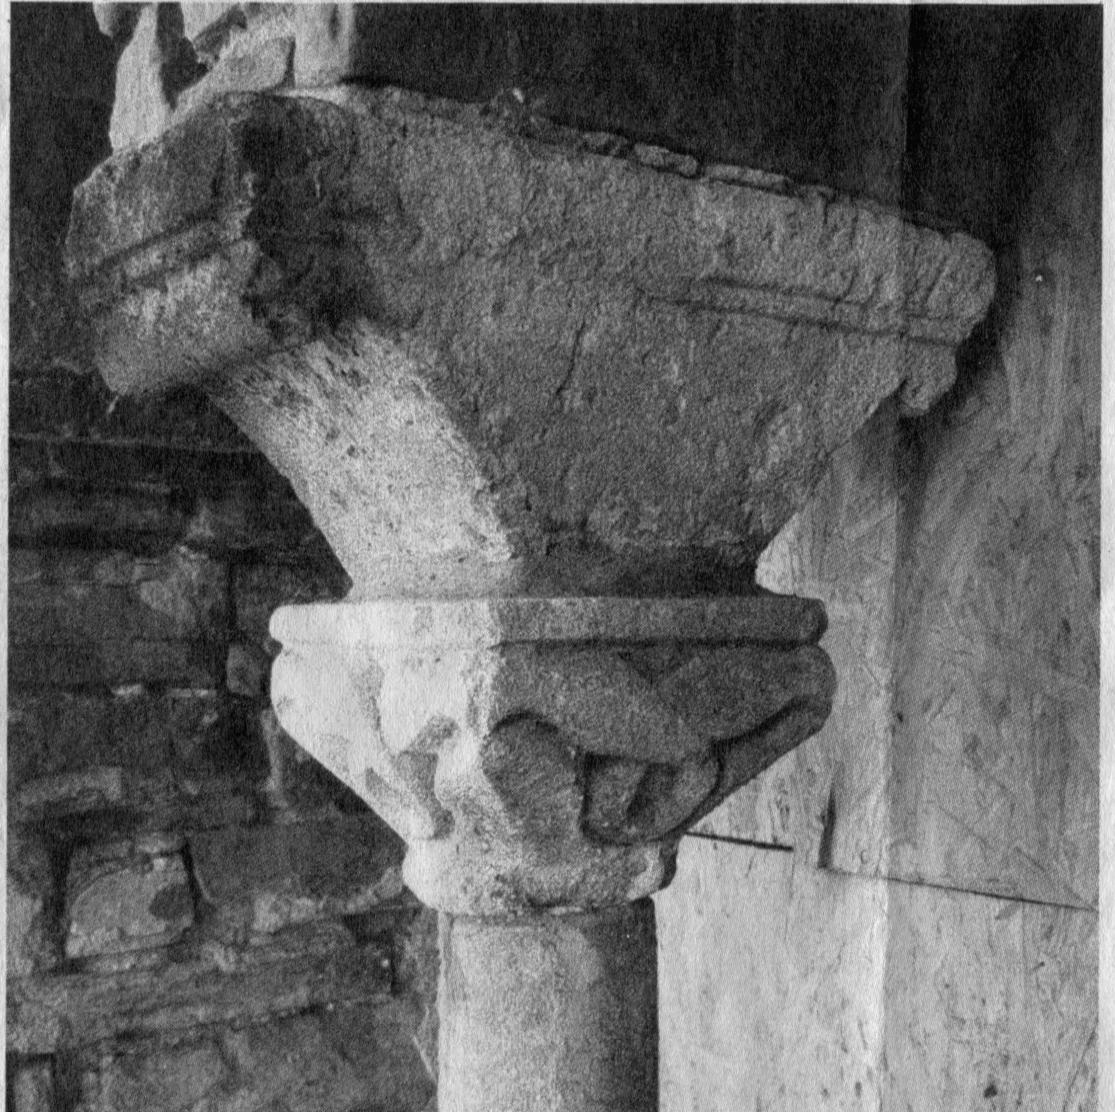
Der lasttragende Stein oben ist aus Drachenfelser Trachyt, das Kapitell (Mitte) aus Kalkstein, die Säule aus Sinter. Foto: LVR

Der verwendete Sinter stammt aus der von den Römern gebauten Fernwasserleitung zwischen Eifel und Köln. Dort, so erklärt Schaab, lagerte sich im Laufe der Jahrhunderte aus dem Fließwasser Kalk

Der Sinter aus der römischen Wasserleitung sei beispielsweise für Altarplatten oder Säulen genutzt und auch exportiert worden bis nach Schweden und England. Das Material lässt sich im feuchten
